СОВРЕМЕННЫЕ НАКОПИТЕЛИ НА ЖЕСТКИХ МАГНИТНЫХ ДИСКАХ (часть 3)

(Окончание. Начало в РЭТ №3, 2003 г.)

Вадим Морозов, Сергей Яценко (г. Ростов-на-Дону)

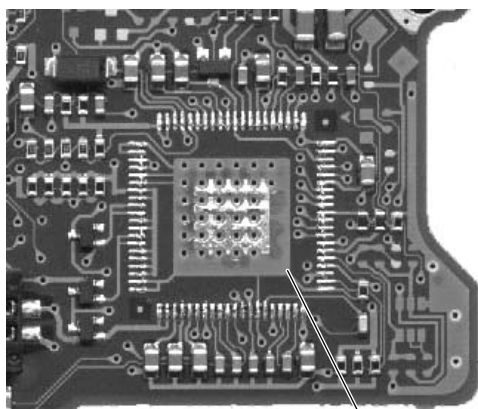
Рис. 1. Увеличение контактной площадки

Зачистить скальпелем

Это очень частая неисправность данных семейств, она связана с плохо припаянной на заводе микросхемой управления шпиндельным двигателем и позиционером, из-за этого она перегревается и перестает нормально функционировать. В накопителях Fireball EL, EX, CR установлен контроллер TDA5147BH, а в накопителях Fireball CX, lct08, lct10, lct15 установлен контроллер TDA5247HT.

Особенностью этих микросхем является наличие места для пайки, находящегося в нижней части корпуса, которое, кстати, служит и радиатором. Через него осуществляется отвод тепла и рассеивание его по плате. Монтаж и демонтаж этих микросхем необходимо осуществлять с помощью термовоздушной станции.
